TRANSIÇÃO DOS EDIFÍCIOS DE TIPOLOGIA POMBALINA PARA GAIOLEIRA

**Mestrado em Conservação e Reabilitação do Edificado
Dissertação**

Novembro de 2018

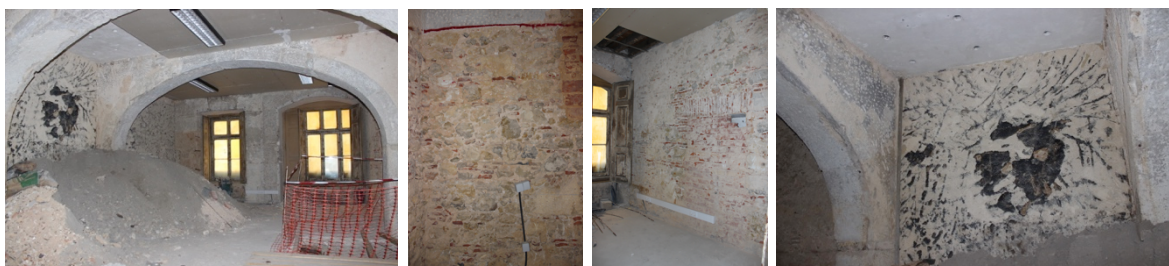
Neste piso é difícil proceder-se a uma análise das anomalias, devido ao estado atual da fracção, uma vez que, aquando da última inspeção ao edifício, foi retirado o revestimento de argamassa existente na parte interior das paredes (Figura 77).

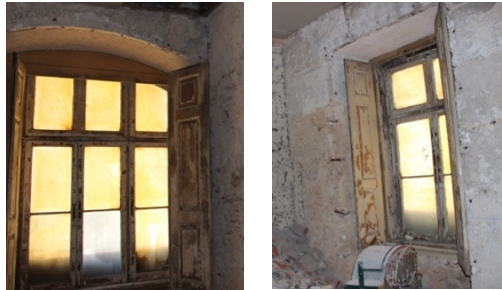
Degradação: as anomalias das caixilharias acompanham a degradação e apodrecimento da madeira, provavelmente devido à falta de manutenção periódica e à presença de humidade em excesso, já que se trata de um elemento sensível que está disposto à ação direta da chuva e do sol (Figura 78).

Fig. 78 - Caixilharias - Rés-do-chão.

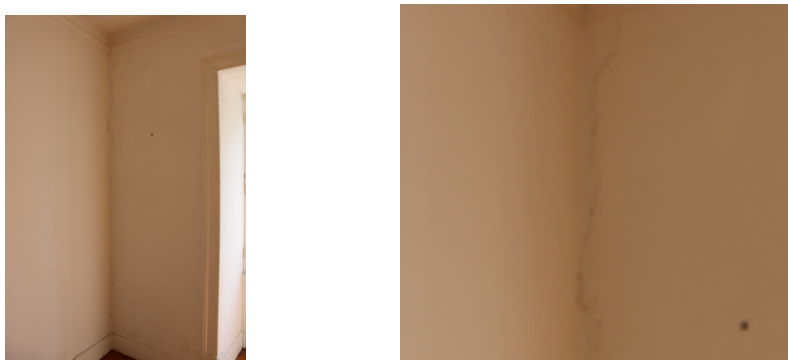
Fissuração: fissuras localizadas na vertical entre a união das paredes ortogonais; de fachada e de extrema (Figura 83).

As fissuras e fendas ocorrem nas paredes de alvenaria principalmente por causa dos movimentos de assentamento das fundações. Costumam estar presentes nas paredes ortogonais, pois são os pontos mais fracos da estrutura, e sua origem está relacionada com rotação ou deslocação horizontal da parede (Appleton, 2012).

Fig. 83 - Fissuração nas paredes externas - 5º Andar direito.

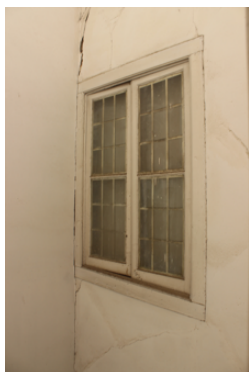
Fissuração e fendilhação: as paredes exteriores que formam o saguão apresentam fendilhações e fissuras em ângulos a 45º (Figura 85) e verticais entre as paredes ortogonais (Figura 84).

Esta anomalia indica um assentamento nas fundações, que aconteceu ou está a acontecer. Uma das possíveis razões é que a abertura do saguão, inicialmente não existente, terá alterado a forma como as cargas da estrutura se comportavam inicialmente.

Fig. 84 - Fenda ortogonal – Saguão.

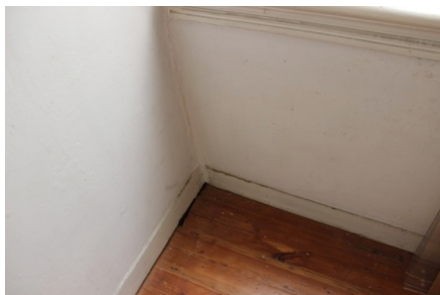
O seu apodrecimento pode ter tido origem na humidade da madeira.

Fig. 86 - Desaprumo do pavimento.

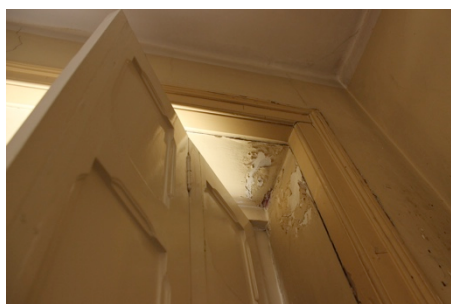
Fig. 112 - Destacamento na parede - 4º Andar.

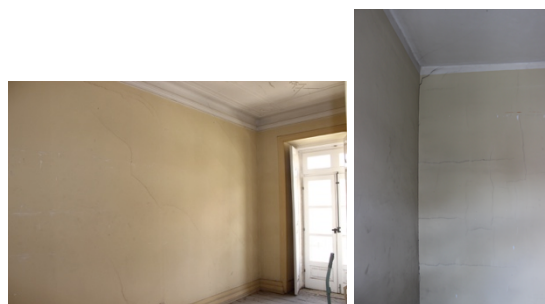
Fig. 113 - Fissuras na parede - 4º Andar.

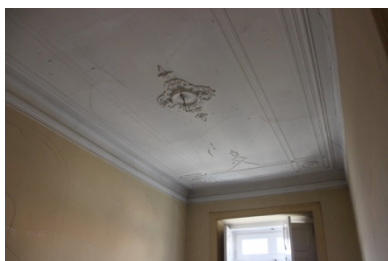
Fig. 114 - Fissuras - 4º Andar.

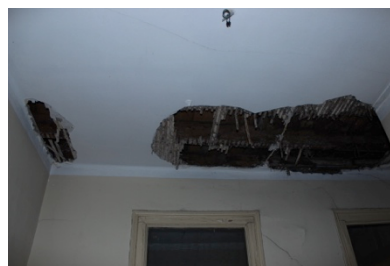
Fig. 115 - Destacamento - 4º Andar.

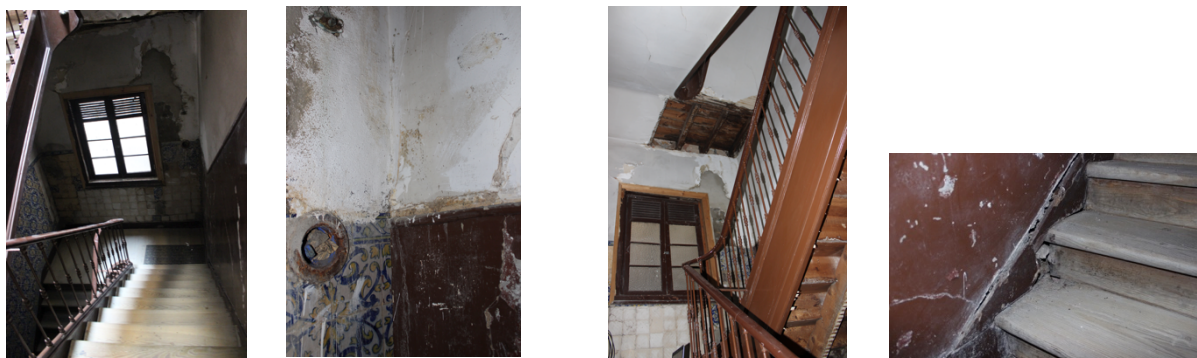
Fig. 117 - Anomalias da caixa de escadas - 4º Andar (Abaulamento; manchas de humidade; destacamento; desgaste).

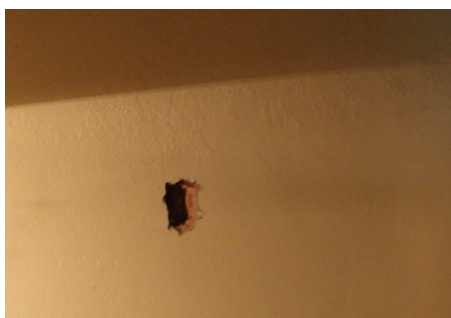
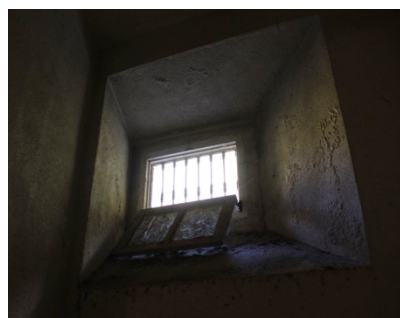
Fig. 136 – Empolamento – rés-do-chão.

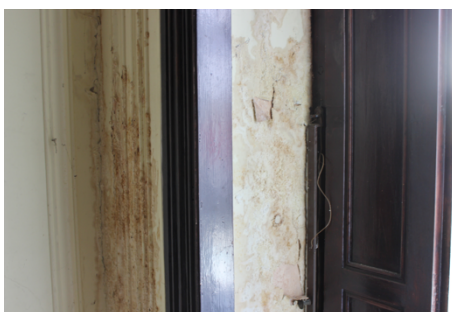
Fig. 142 – Mancha de humidade e desagregação na parede.

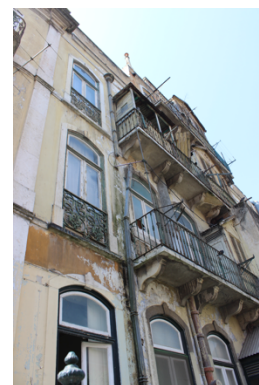
Fig. 143 - Rompimento de um tubo de queda.
